TRIMO

FALLSTUDIE
GYMNASIUM AM DEUTENBERG
– FASSADENSANIERUNG

GEBÄUDETYP **SCHULHAUS UND SPORTHALLE**

EINGESETZTE PRODUKTE **QBISS ONE**

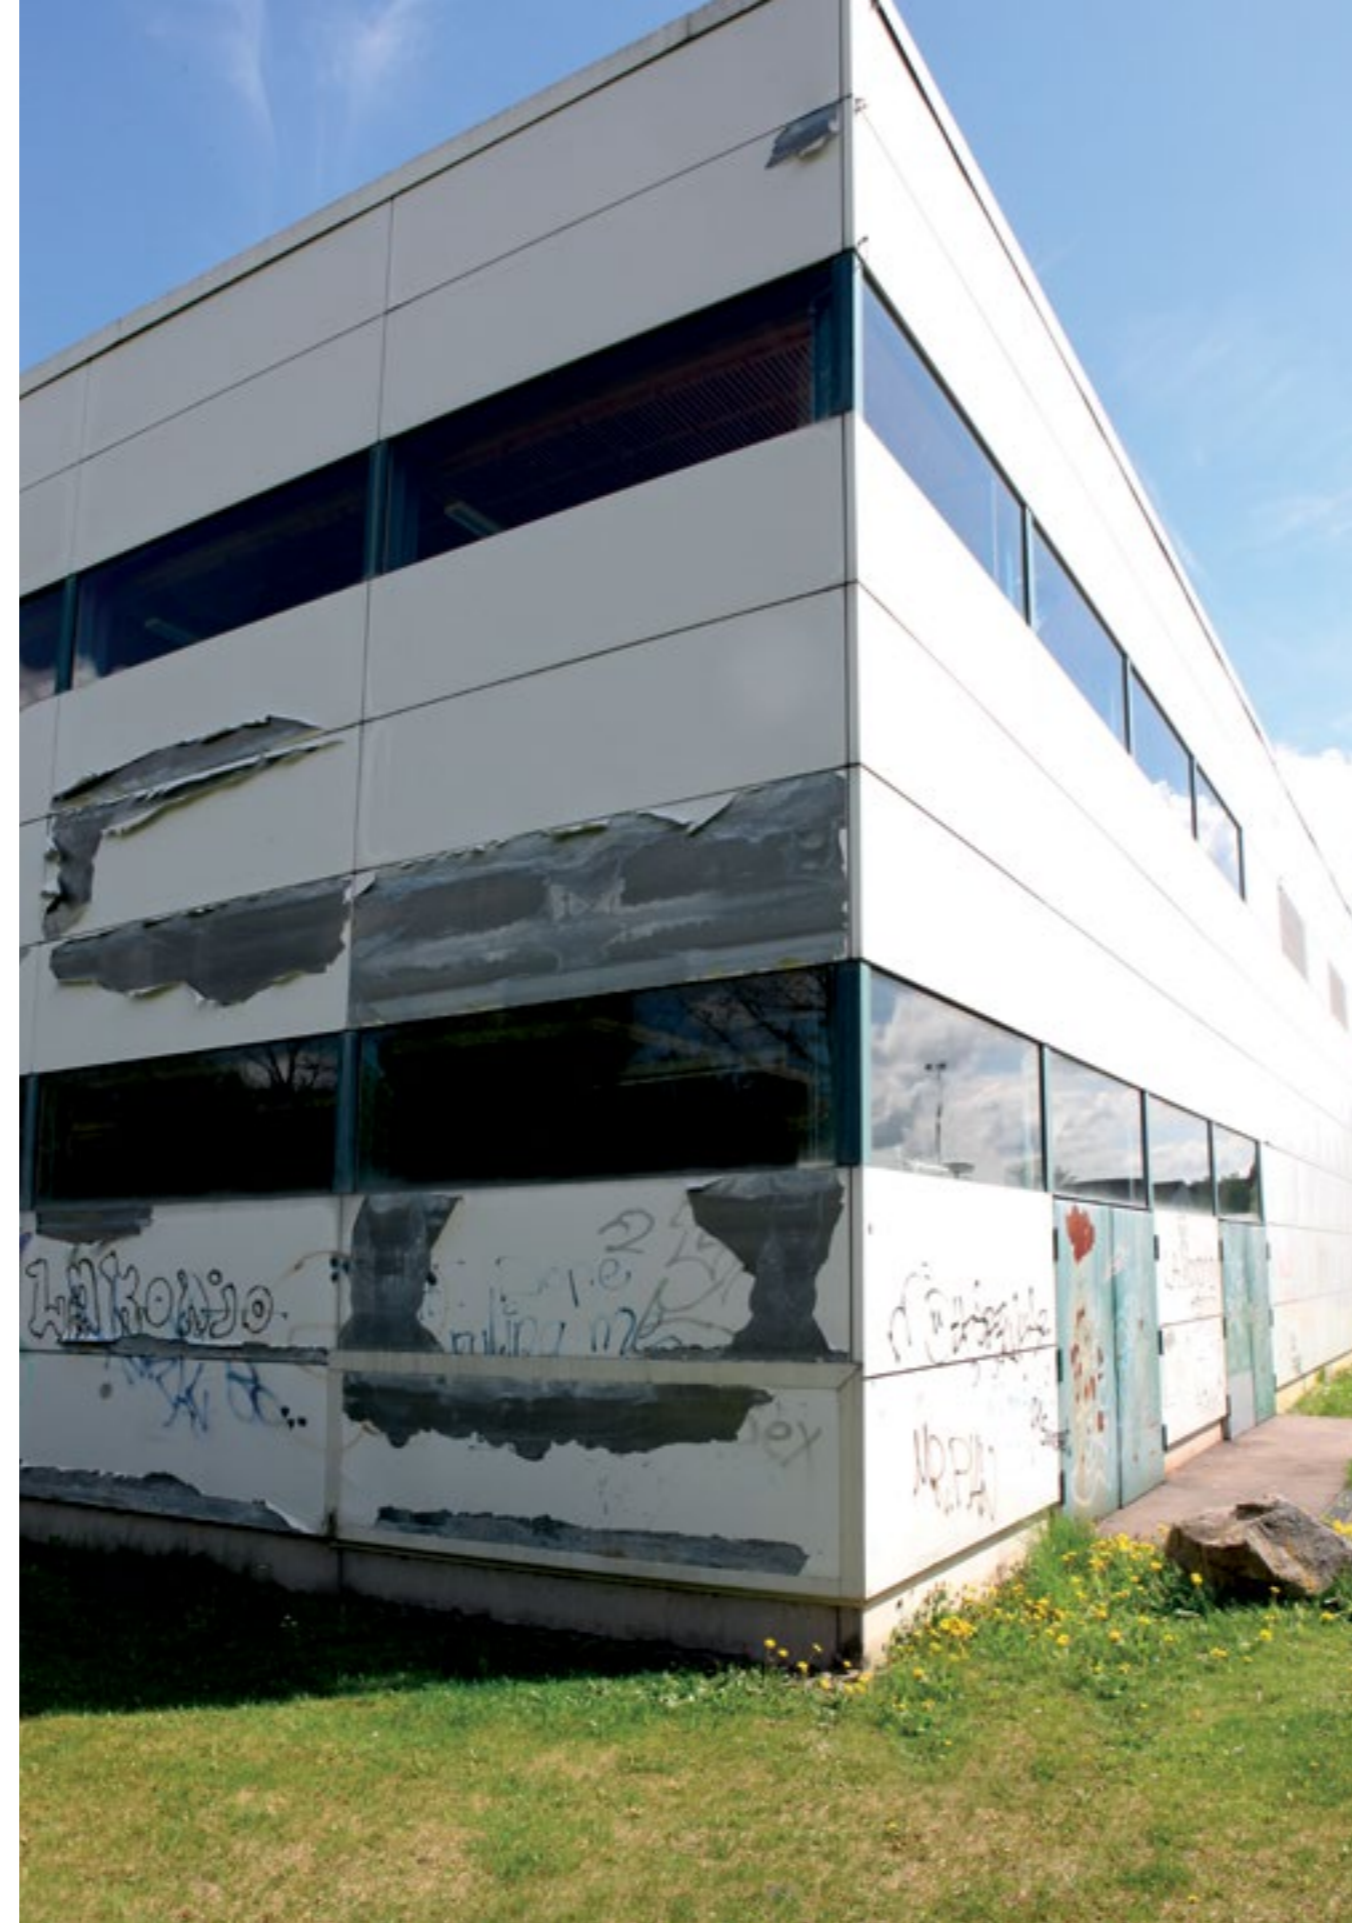
Vorher

Die Fassade bestand aus verschiedenen Grundelementen. Die geschlossene Fassade war durch Blechpaneele gebildet. Der verglaste Fassadenanteil war bei den Fensterbändern und bei der südlichen Glasfassade unterschiedlich gelöst.

Die Blechfassade bestand aus, auf das Rastermaß (1.00 x 3.00 [3.25]) gefertigten Paneele, die aus einem inneren und äußeren verzinktem Stahlblech zusammengesetzt waren. Beide Bleche waren am Rand umlaufend mehrfach gekantet und mit Nieten bzw. Schrauben zusammengefügt. Im Zwischenraum war eine Dämmung aus Polystyrol eingestellt. Die Paneelstärke betrug ca. 6 cm. Die Ausformung der Paneelränder bildete außen eine, das Raster abbildende, ca. 1 cm breite Fuge. Innen waren die Paneele fugenlos mit überlappenden Blechen vernietet. Die Paneele wurden fortlaufend ineinandergefügt montiert und konnten einzeln nicht zerstörungsfrei demontiert werden. Die verzinkten Bleche waren innen und außen weiß lackiert.

Die Konstruktion war weder luft- noch winddicht. Die Dämmung war gering und innerhalb der Paneele geschrumpft. Beides zusammen hat zu Kondensatbildung auch innerhalb der Paneelkonstruktion geführt. Eine Sanierung war nur durch ein Ersetzen der Fassade möglich.

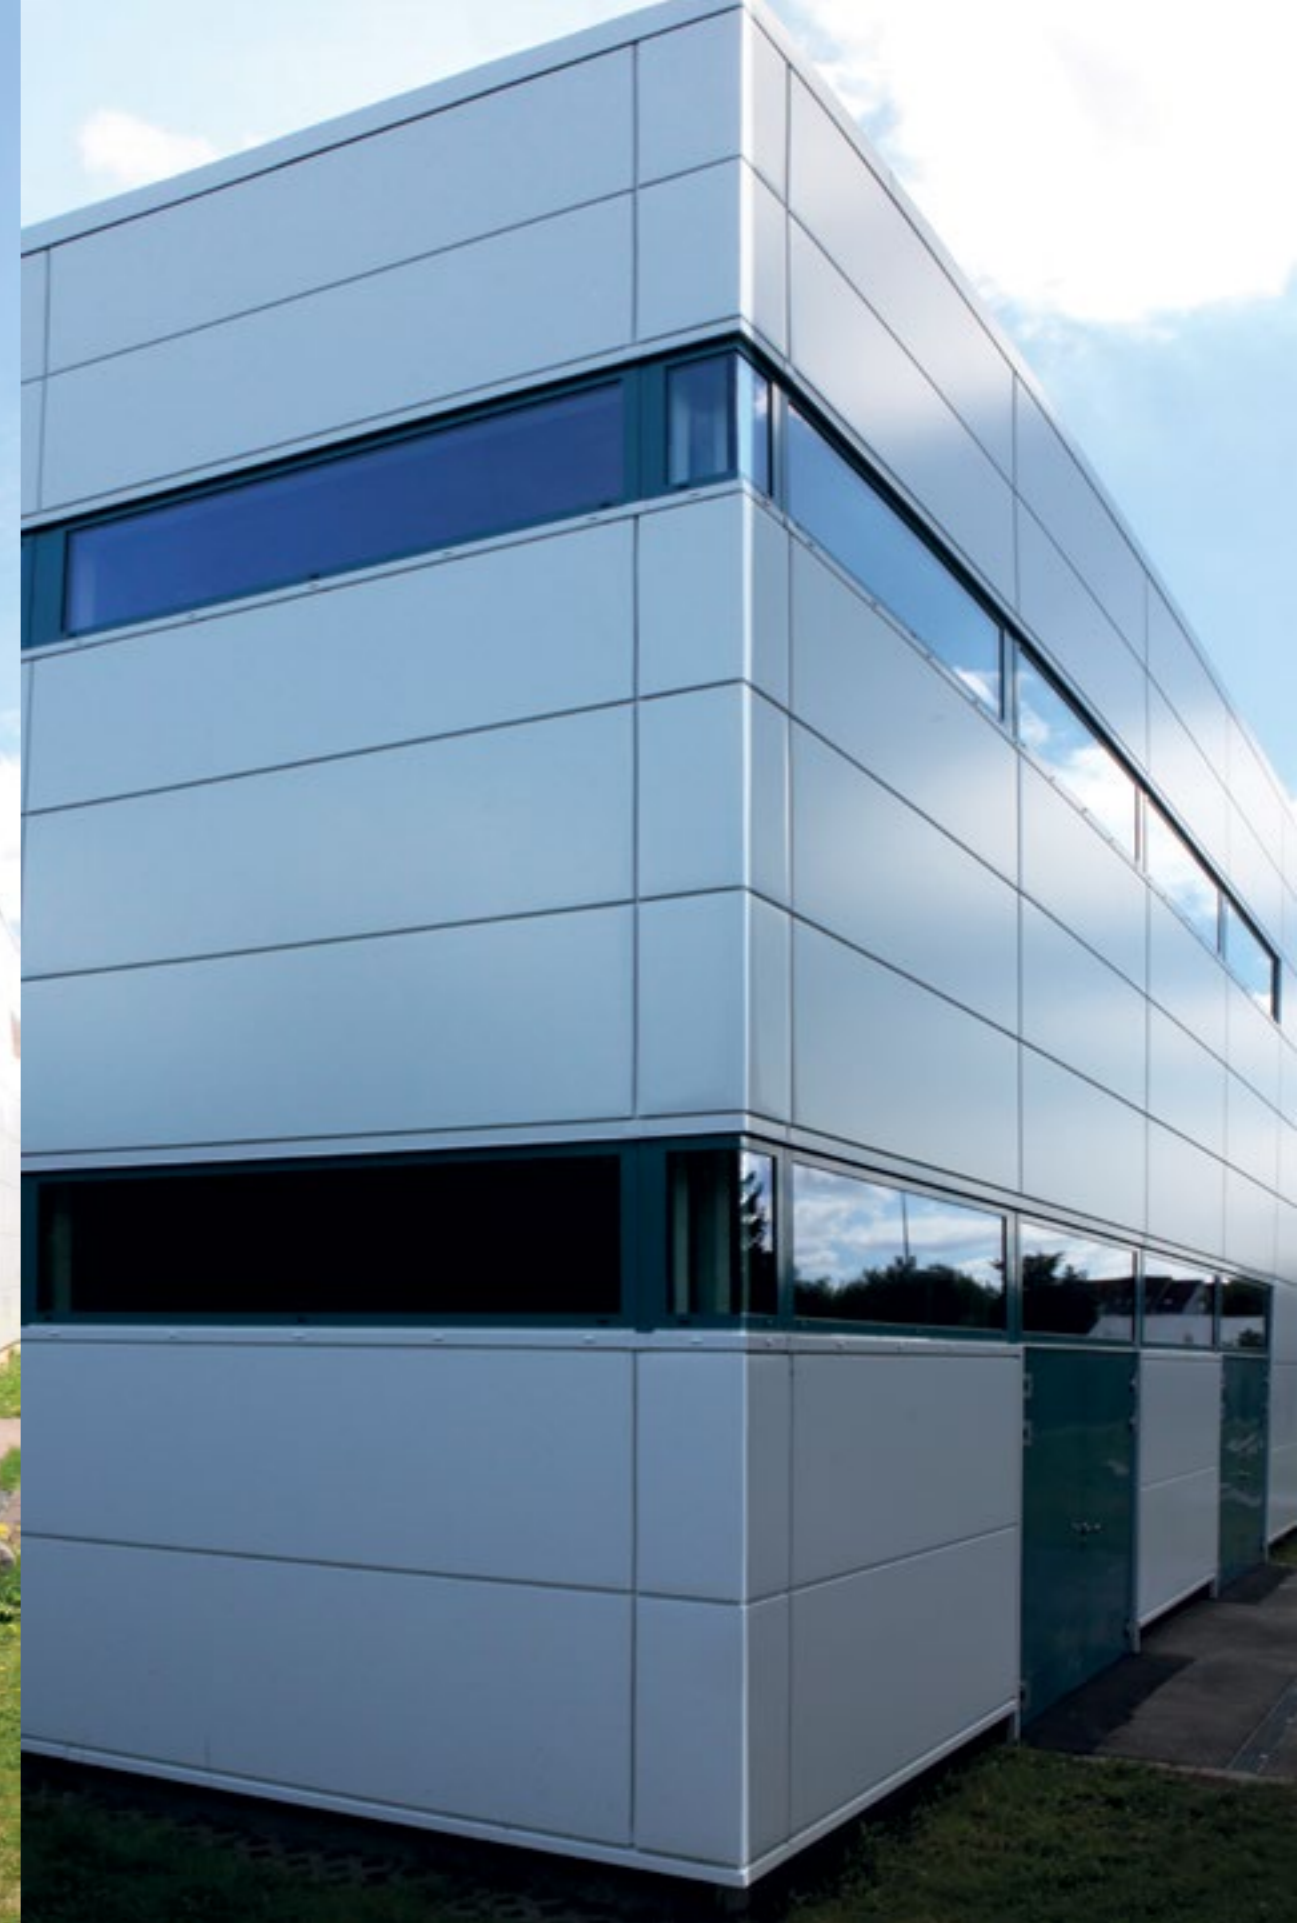
Nachher

Die Fugenbreiten der Elemente und die Optik der tiefgezogenen Außenschalen der Paneele kommen der ursprünglichen Gestaltung sehr nahe. Bei der Einbindung der Fensterbänder mußte gegenüber dem Ursprung aus technischen Gründen abgewichen werden. Qbiss One ermöglichte den Austausch der Original-Fassade mit Zustimmung des Denkmalschutzes.

Für die Blechfassade waren die Fassadenelemente von Qbiss One die ideale Lösung. So konnten die Raster und die Optik im Detail wie die Originalfassade mit hoch gedämmten und winddichten Elementen vorgeschlagen werden. Die Denkmalbehörde stimmte der Ausführung zu.

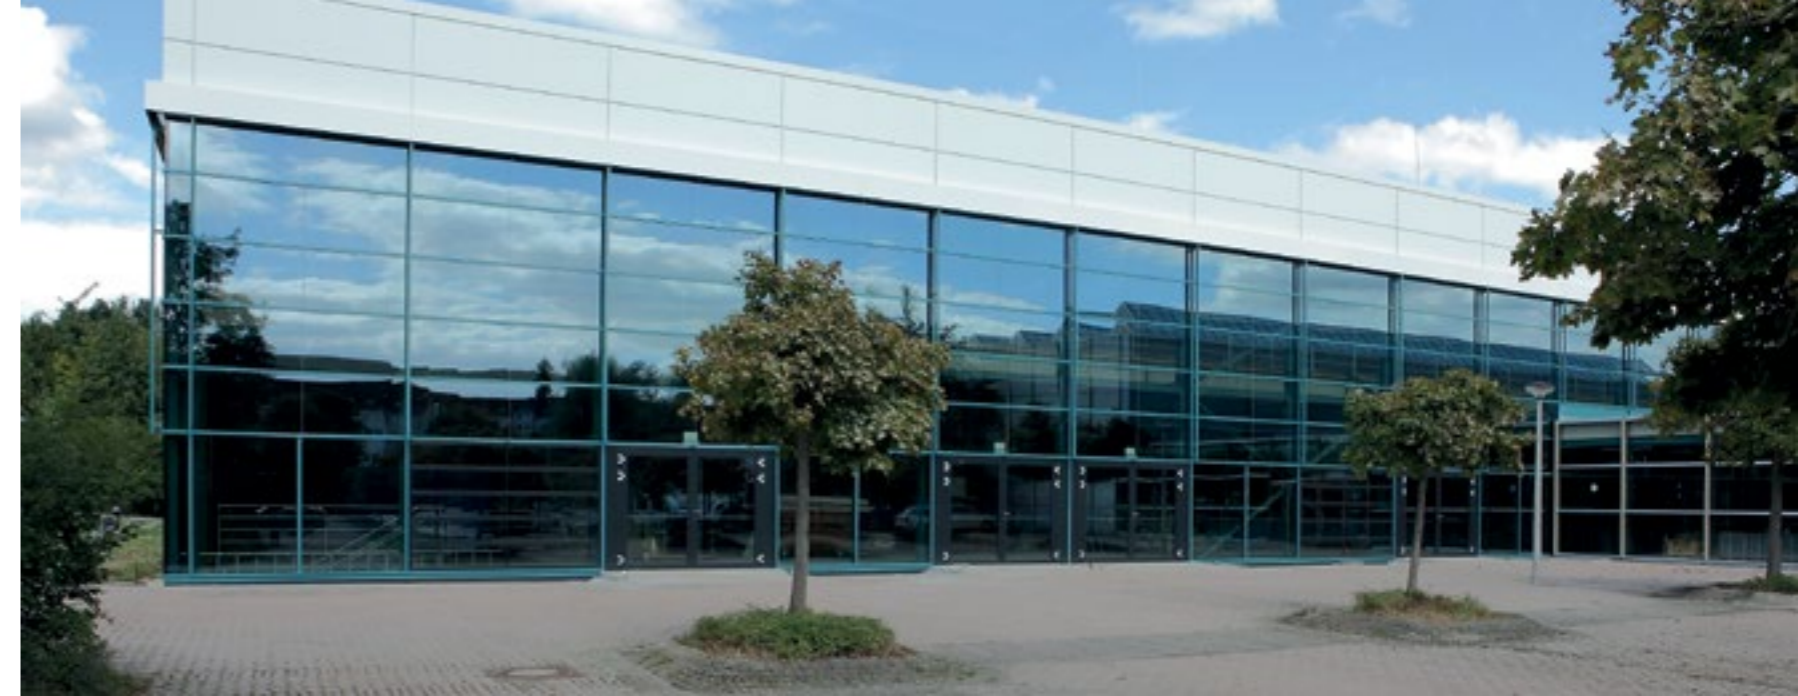
KONSTRUKTION / RASTER DES BESTANDES

Über dem massiven Hallenboden aus Fundamenten und Fertigteilen besteht die Hallenkonstruktion aus Stützen, Zwischenträgern und Dachträgern aus Stahl. Die Stahlkonstruktion ist im Stützenraster von 3.25 m (Nord- und Südfassade) und 3.00 m (Ost- und Westfassade) aufgebaut. Die Stützenachse liegt jeweils auf dem Raster, an den Ecken liegen die Stützenaußenkanten auf dem Raster. Die Fassade war umlaufend ca. 12 cm vor die Stützen gehängt, so erschien die Tragkonstruktion freistehend hinter der Fassade. Das Raster der Konstruktion war in der Fassade umlaufend in allen Fassadenflächen übernommen. Vertikal war sie mit 9 x 1 m hohen Elementen ebenfalls umlaufend konsequent gegliedert. An den Eckelementen wurde auf die vertikale Fuge verzichtet, das Eckelement war also jeweils breiter.
